COMPROVANTE LAVORO N°/ Work Report N° M325A11		DATA / Date 30/06/2015
CLIENTE / Customer	NAVE/IMPIANTO/ Vessel/ Plant	MACCHINARI/ Equipment
MSC	M/N MSC ANGELA	Impianto Verricelli PR/PP
LOCALITA'/ Town	Anversa	
OPERATORE/Service Engineer	Cacciabue D., Di Giosia G.	
LAVORO EFFETTUATO E MATERIALE SOSTITUITO / Job carried out and spares renewed (1/1)

Lavori eseguiti durante sosta Cantiere di Anversa:

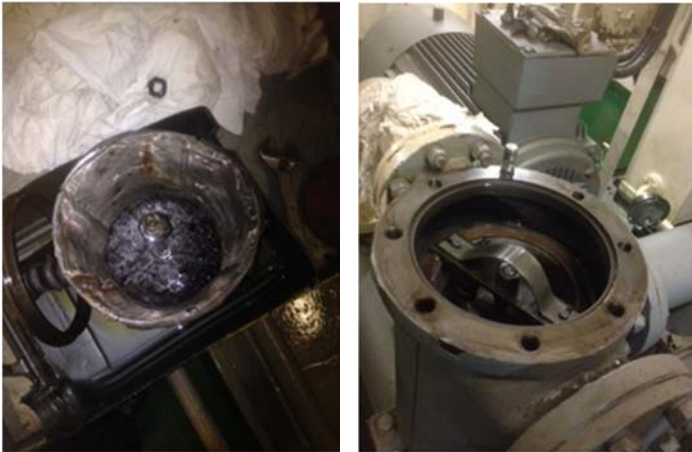
- Smontaggio dei filtri per verifica e pulizia:

Il filtro della pompa di DR risulta danneggiato per cui si provvede alla sostituzione, eseguita pulizia anche dei due filtri magnetici.

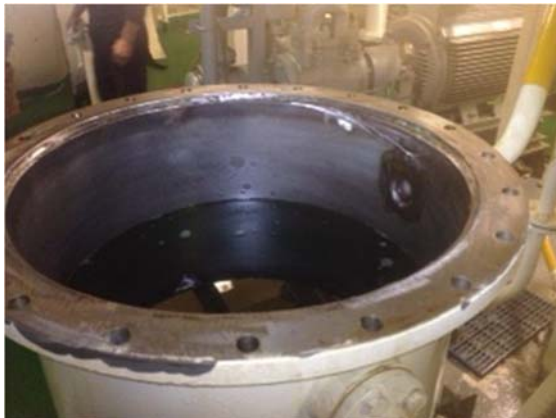
Eseguita ispezione della cassa compenso e verificato funzionamento della valvola di sicurezza.

Sostituzione delle guarnizioni e chiusura.

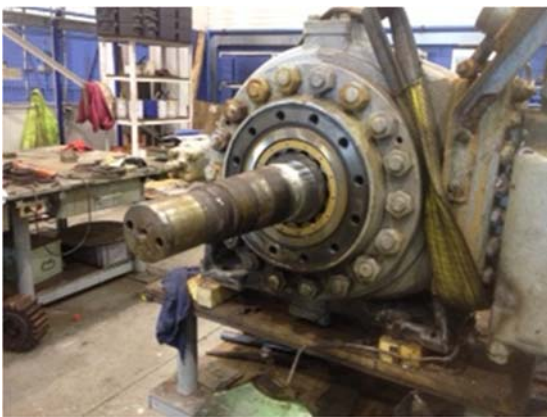
- **Motore idraulico verricello MW-4, tipo motore HK-A:** su nostra indicazione smontaggio dalla propria sede del motore da parte della ditta "EDR", trasporto nella loro officina. In questa fase si riscontra che il cuscinetto del piede è completamente distrutto;

Smontaggio dei coperchi per ispezione rotore, si notano rigature sia sui coperchi che sul rotore, sarebbero necessarie lavorazioni che per le tempistiche della nave non sono possibili per cui si sostituiscono le guarnizioni e si richiude.

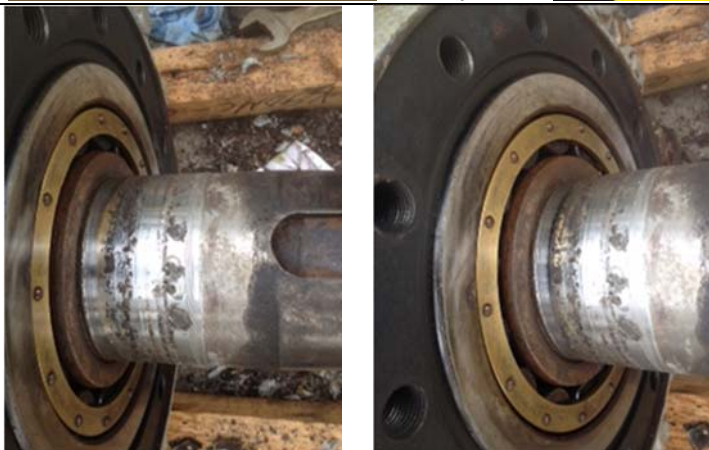
- **Motore idraulico verricello MW-3, tipo motore HK-A:** rimozione del motore idraulico dalla propria sede, smontaggio del piede sede del cuscinetto estrazione dell'ingranaggio, smontaggio dei coperchi (uno posteriore ed una anteriore) in cui ha sede la tenuta dell'asse, sostituzione delle stesse e chiusura coperchi. Sostituzione cuscinetto del piede e sostituzione delle guarnizioni presenti sulle flange del distributore. Per questo motore si è notato che l'asse ha subito un'eccessiva corrosione per cui sarebbe necessaria una cromatura dello stesso.

Tale lavorazione non è stata effettuata in quanto le tempistiche della nave non lo permettevano. Al momento la zona in cui fa tenuta la guarnizione è ancora in buone condizioni.

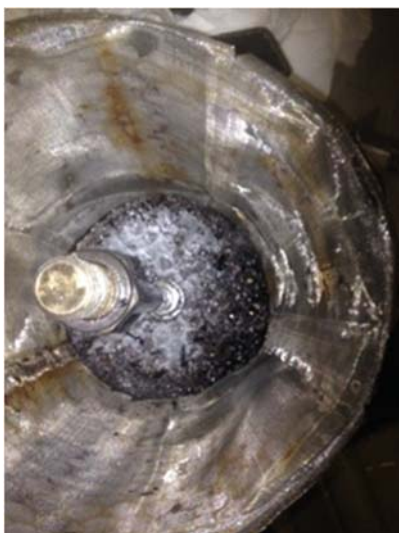
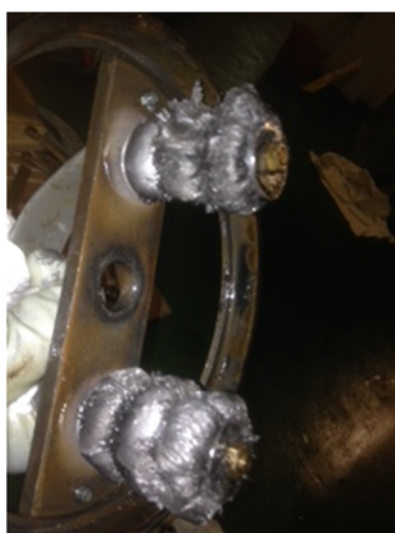
- Smontaggio filtri per verifica e pulizia:
